COMUNE DI CICONIO

VERIFICHE DI COMPATIBILITA' IDRAULICA ED IDROGEOLOGICA A SUPPORTO DELLO STRUMENTO URBANISTICO

RELAZIONE GEOLOGICO-TECNICA CIRC. P.G.R 8 MAGGIO 1996 , N. 7/LAP

ELABORATO G. DEL GIUGNO 2014

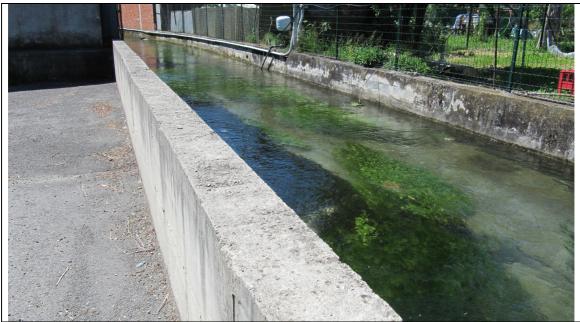
Foto n. 1 – Veduta della bealera di Ciconio all'altezza di Via Mazzini (vista da monte verso valle). Circa 30 m oltre la curva (in alto a sinistra) , in corrispondenza con la Strada Provinciale 51 per Rivarolo , la roggia compie un salto di circa 3 metri per ritornare al di sotto del livello del piano campagna

La Bealera di Ciconio è stata recentemente oggetto di un intervento di sistemazione , che ha previsto la canalizzazione con sponde in cemento per un tratto lungo circa 70 m , con una larghezza di 4 metri e una lama d'acqua all'interno che non supera i 40 cm in condizioni di portata normale (foto n.1) .

L'altezza delle sponde in cemento varia da 150 cm (tratto iniziale) a 100 cm (tratto finale - foto n.1) .

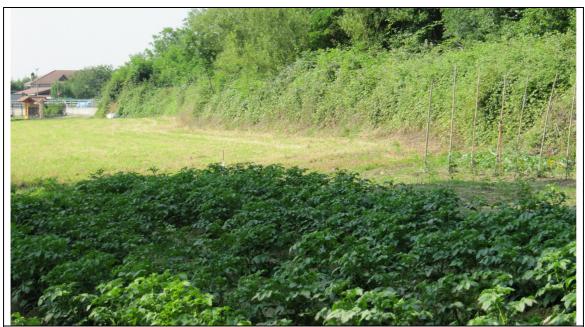
Foto n.2 - Veduta dell'argine posto in sinistra idrografica della Bealera di Ciconio . Al termine del tratto arginato (in alto a sinistra) si osserva l'opera di sistemazione evidenziata dalla foto n.1 .

A monte del tratto canalizzato , la roggia risulta pensile rispetto alla sponda sinistra , che è protetta mediante un argine in terra (foto n.2) , che ha anche lo scopo di mantenere rilevato il piano di deflusso .

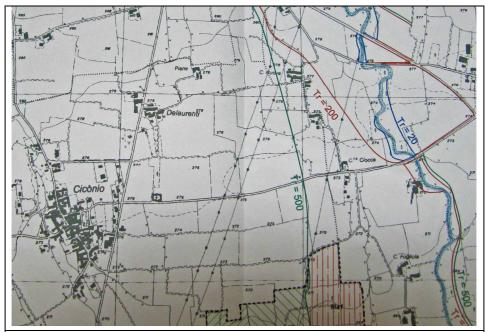
Img 1- estratto non in scala della carta relativa alle fasce di esondazione del T. Malesina – Comune Lusiglié

In occasione dell'adeguamento al PAI del Comune di Lusiglié vennero prodotte delle verifiche idrauliche specifiche (dicembre 2005 – Ing. Bruno Mosetto – elaborato *idro1* allegato alle verifiche di compatibilità idraulica) nelle quali i limiti delle piene del T. Malesina con tempi di ritorno tr = 20 anni tr = 200 anni e tr = 500 anni vennero riportati sulle cartografie anche in corrispondenza del territorio del comune di Ciconio (vedi seguente immagine *img1*)

La Carta della pericolosità – allegato G.4 riporta fedelmente il limite della fascia di piena con tr = 500 anni che interseca la porzione orientale del territorio comunale .

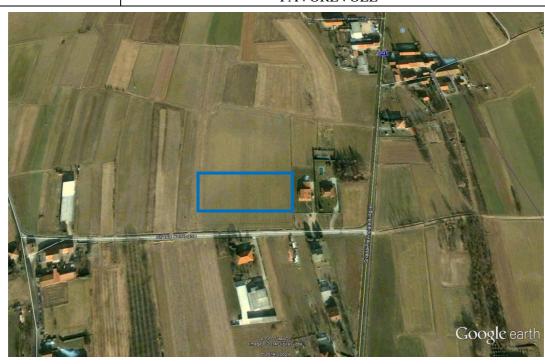
SITO N. 1		Via Castegna					
DESTINAZIONE PREVISTA	E TIPO DI						
INSEDIAMENTO		Area residenziale RCv					
CLASSE DI PERICOLOSITÀ DI IDONEITÀ ALL'UTILIZZ		CLASSE II b					
CARATTERISTICHE	UNITÀ	GEOMORFOLOGIA	IDROGRAFIA				
LITOSTRATIGRAFICHE E GEOMORFOLOGICHE	LITOSTRATIGRAFICA Depositi fluviali ghiaioso sabbiosi con al tetto livelli sabbiosi di potenza da decimetrica a metrica; presenza di una coltre di suolo agrario di altezza decimetrica.	Il sito si colloca in corrispondenza di una superficie sub pianeggiante Pendenza: 0.5 % max Orientazione: S Profilo: lineare	Superficiale: reticolo idrografico naturale assente . Presenza di canali di scolo delle acque meteoriche . Il reticolo può andare in crisi nel corso di eventi brevi-intensi e produrre tracimazioni dei fossali di raccolta , con locali ristagni delle acque superficiali Sotterranea: Falda freatica presente a 2 m dal p.c				
DISSESTI IDROGEOLOGICI	Assenti evidenze di dissess	ti pregressi

CARATTERISTICHE GRANULOMETRICHE E GEOTECNICHE	Deposito ghiaioso-sabbioso c: 0 kpa φ: 34°-36°	γ : 1.9 – 2.1 kN/m ³ N _S	_{PT} >20				
USO DEL SUOLO	Area coltivata a mais						
DEFINIZIONE DI MASSIMA DELLE INDAGINI DA ESEGUIRE E GIUDIZIO DI IDONEITÀ	(D.M. 14.01.2008 – par. 6.3 degli interventi in progetto	2.1) al fine di verificar o e la tipologia di fondazi itazione dovrà essere su	azione geologica del sito e la fattibilità geotecnica one (par.6.2.2) . La quota periore di 0.5 m rispetto al i interrati				
	FA	AVOREVOLE

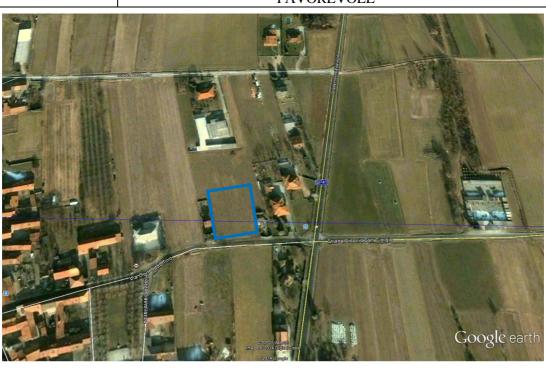
SITO N. 2		Via Don Oddonino	
DESTINAZIONE PREVISTA INSEDIAMENTO CLASSE DI PERICOLOSITÀ DI IDONEITÀ ALL'UTILIZZ	GEOMORFOLOGICA E	Area residenziale RCv	
CARATTERISTICHE LITOSTRATIGRAFICHE E GEOMORFOLOGICHE	UNITÀ LITOSTRATIGRAFICA Depositi fluviali ghiaioso sabbiosi con al tetto livelli sabbiosi di potenza da decimetrica a metrica; presenza di una coltre di suolo agrario di altezza decimetrica.	GEOMORFOLOGIA Il sito si colloca in corrispondenza di una superficie sub pianeggiante Pendenza: 0.5 % max Orientazione: S Profilo: lineare	IDROGRAFIA Superficiale: reticolo idrografico naturale assente. Lungo via Don Oddonino sono presenti di canali di scolo delle acque meteoriche. Il reticolo può andare in crisi nel corso di eventi brevi-intensi e produrre tracimazioni dei fossali di raccolta, con locali ristagni delle acque superficiali Sotterranea: Falda freatica presente a 2 m dal p.c
DISSESTI IDROGEOLOGICI	Assenti evidenze di dissess	ti pregressi

CARATTERISTICHE GRANULOMETRICHE E GEOTECNICHE USO DEL SUOLO	Deposito ghiaioso-sabbioso c: 0 kpa	γ : 1.9 – 2.1 kN/m ³ N _s	_{PT} >20
DEFINIZIONE DI MASSIMA DELLE INDAGINI DA ESEGUIRE E GIUDIZIO DI IDONEITÀ	(D.M. 14.01.2008 – par. 6.1 degli interventi in progetto di imposta del piano di ab piano di via Don Oddonino	2.1) al fine di verificar o e la tipologia di fondazi itazione dovrà essere su	azione geologica del sito e la fattibilità geotecnica one (par.6.2.2) . La quota periore di 0.5 m rispetto al locali interrati
